# Polizeiinspektion Kitzingen, Neubau Dienstgebäude

Gebäudeschadstoffuntersuchung Geb. 301 und 302

Gutachten

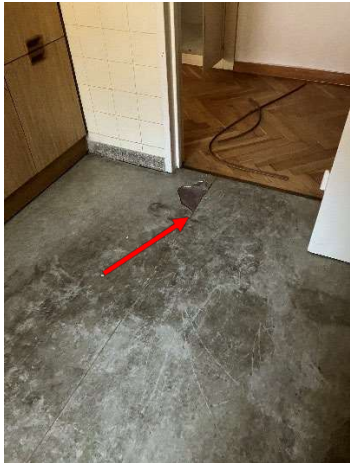
| Probenbezeichnung | Bauteil / Belastungen / ASN | Fotodokumentation / Fundstelle |
|---|---|---|
| 301/EG/R1/Küche/GS1 | PVC-Bodenbelag, hellgrün /<br><br>kein Asbest nachgewiesen | |

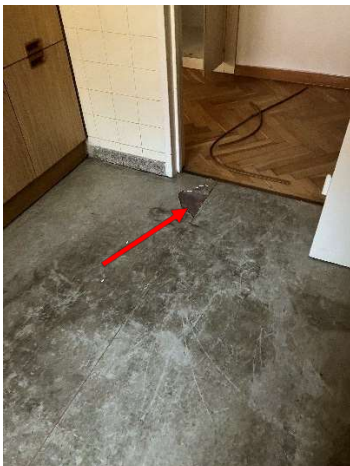
| Probenbezeichnung | Bauteil / Belastungen / ASN | Fotodokumentation / Fundstelle |
|---|---|---|
| 301/EG/R1/Küche/GS2 | Kleber + Beschichtung, hellbraun +<br>braun /<br><br>kein Asbest nachgewiesen | |

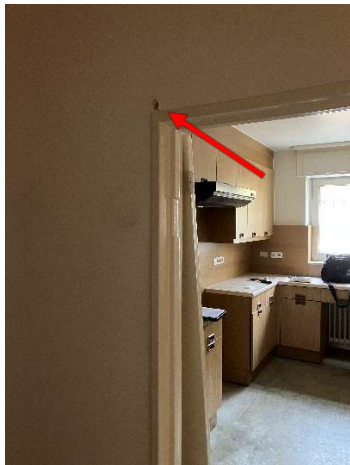
| Probenbezeichnung | Bauteil / Belastungen / ASN | Fotodokumentation / Fundstelle |
|---|---|---|
| 301/EG/R1/Flur/GS3<br>(in: 301/EG/R1/MP Putz) | Anstrich + Wandputz /<br><br>kein Asbest nachgewiesen | |

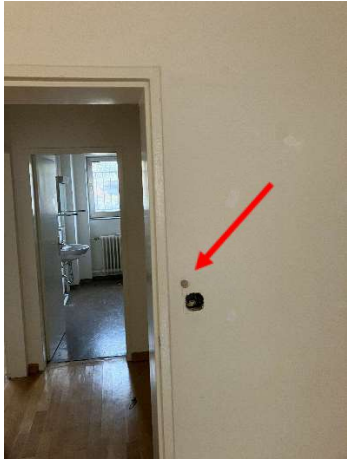
| Probenbezeichnung | Bauteil / Belastungen / ASN | Fotodokumentation / Fundstelle |
|---|---|---|
| 301/EG/R1/WZ/GS4<br>(in: 301/EG/R1/MP Putz) | Anstrich + Wandputz /<br><br>kein Asbest nachgewiesen | |

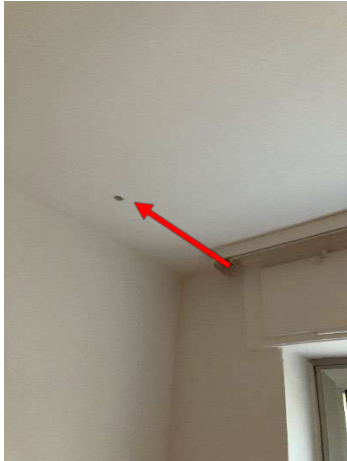
| Probenbezeichnung | Bauteil / Belastungen / ASN | Fotodokumentation / Fundstelle |
|---|---|---|
| 301/EG/R1/WZ/GS5<br>(in: 301/EG/R1/MP Putz) | Anstrich + Deckenputz /<br><br>kein Asbest nachgewiesen | |

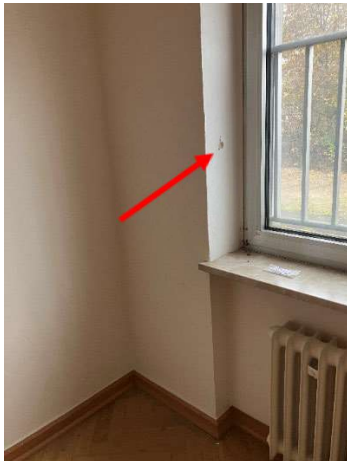
| Probenbezeichnung | Bauteil / Belastungen / ASN | Fotodokumentation / Fundstelle |
|---|---|---|
| 301/EG/R1/SZ/GS6<br>(in: 301/EG/R1/MP Putz) | Anstrich + Wandputz, Fensterlaibung /<br><br>kein Asbest nachgewiesen | |

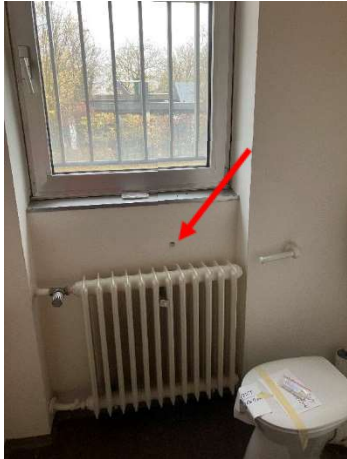
| Probenbezeichnung | Bauteil / Belastungen / ASN | Fotodokumentation / Fundstelle |
|---|---|---|
| 301/EG/R1/Bad/GS7<br>(in: 301/EG/R1/MP Putz) | Anstrich + Wandputz /<br><br>kein Asbest nachgewiesen | |

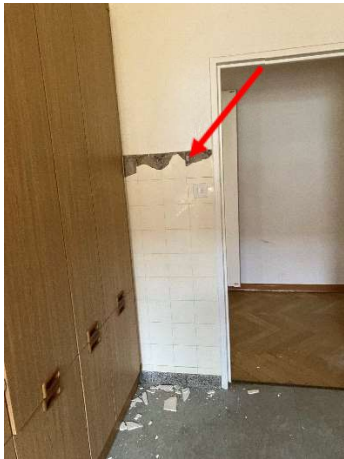
| Probenbezeichnung | Bauteil / Belastungen / ASN | Fotodokumentation / Fundstelle |
|---|---|---|
| 301/1.OG/R3/Küche/GS8<br>(in: 301/1.OG/R3/MP Kleber+<br>Verfugung) | Verfugung zwischen Wandfliesen /<br><br>kein Asbest nachgewiesen | |

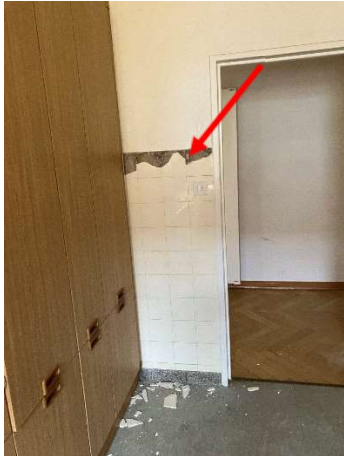
| Probenbezeichnung | Bauteil / Belastungen / ASN | Fotodokumentation / Fundstelle |
|---|---|---|
| 301/1.OG/R3/Küche/GS9<br>(in: 301/1.OG/R3/MP Kleber+<br>Verfugung) | Dickbett hinter Wandfliesen /<br><br>kein Asbest nachgewiesen | |

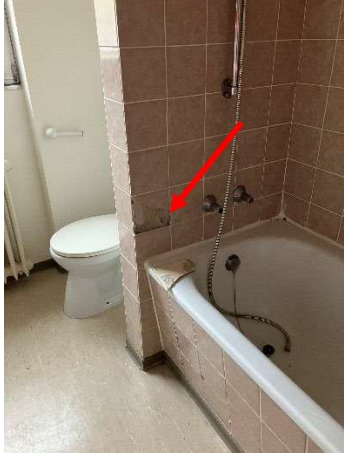
| Probenbezeichnung | Bauteil / Belastungen / ASN | Fotodokumentation / Fundstelle |
|---|---|---|
| 301/1.OG/R3/Bad/GS10<br>(in: 301/1.OG/R3/MP Kleber+<br>Verfugung) | Verfugung zwischen Wandfliesen /<br><br>kein Asbest nachgewiesen | |

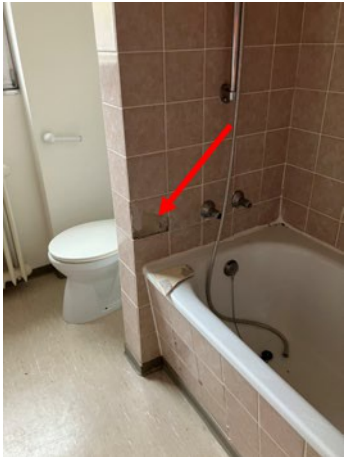
| Probenbezeichnung | Bauteil / Belastungen / ASN | Fotodokumentation / Fundstelle |
|---|---|---|
| 301/1.OG/R3/Bad/GS11<br>(in: 301/1.OG/R3/MP Kleber+<br>Verfugung) | Dünnbett-Kleber hinter Wandfliesen /<br><br>kein Asbest nachgewiesen | |

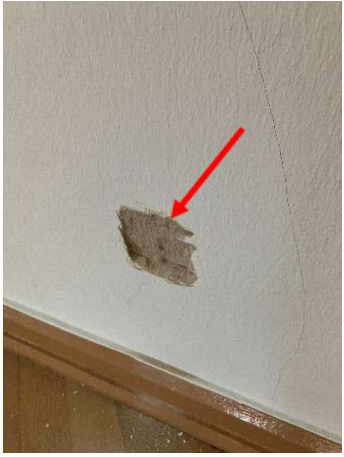
| Probenbezeichnung | Bauteil / Belastungen / ASN | Fotodokumentation / Fundstelle |
|---|---|---|
| 301/1.OG/R3/Diverse/GS12 | Anstrich + Wandputz, weiß +<br>hellgrau (MP aus 4 EP) /<br><br>SM: unauffällig<br>$\Sigma$ DDT 2,09 mg/kg<br><br>Chlorid 9,5 mg/l, Sulfat 1.300 mg/l,<br>Leitfähigkeit 2.620 $\mu$ S/cm<br>(RC-3 Grenzwert für Sulfat wird<br>eingehalten) | |

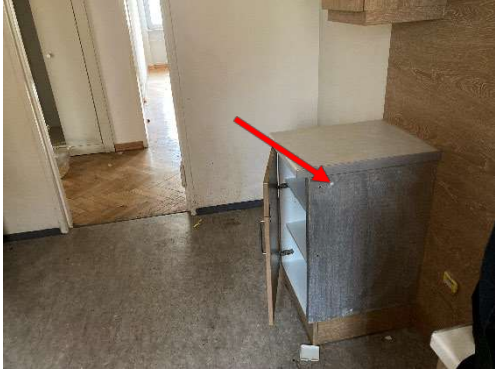
| Probenbezeichnung | Bauteil / Belastungen / ASN | Fotodokumentation / Fundstelle |
|---|---|---|
| 301/EG/L1/Küche/GS13 | Brandschutzplatte, alukaschiert,<br>ehem. Herdstandort /<br><br>kein Asbest nachgewiesen | |

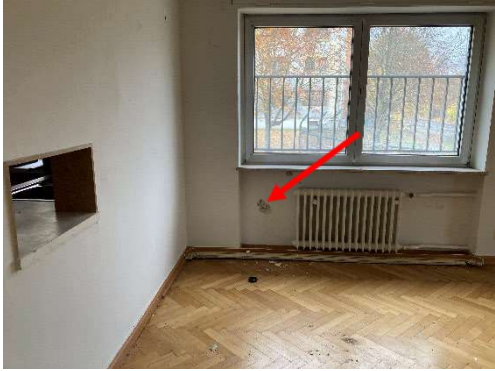
| Probenbezeichnung | Bauteil / Belastungen / ASN | Fotodokumentation / Fundstelle |
|---|---|---|
| 301/EG/L1/WZ/GS14 | Spachtelmasse im Bereich<br>Gipskartonplatte (dahinter Styropor),<br>Heizkörpernische /<br><br>kein Asbest nachgewiesen | |

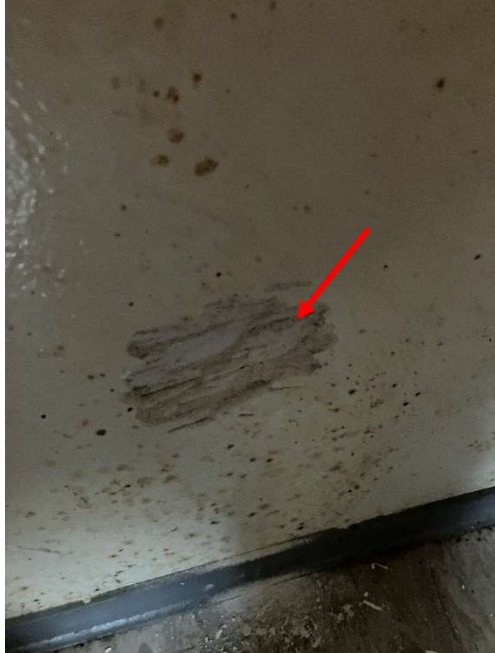
| Probenbezeichnung | Bauteil / Belastungen / ASN | Fotodokumentation / Fundstelle |
|---|---|---|
| 301/EG/L1/Diverse/GS15 | Anstrich / Glanzanstrich + Wandputz,<br>weiß + hellgrau, MP aus 4 EP /<br><br>SM: unauffällig<br>$\Sigma$ DDT 1,19 mg/kg<br><br>Chlorid 17 mg/l, Sulfat 1.400 mg/l,<br>Leitfähigkeit 2.550 $\mu$ S/cm<br>(RC-3 Grenzwert von Sulfat wird<br>eingehalten)<br><br>PCB-Untersuchungsergebnis<br>302/1.OG/L4/GS21 für<br>Glanzanstriche ist zu beachten. | |

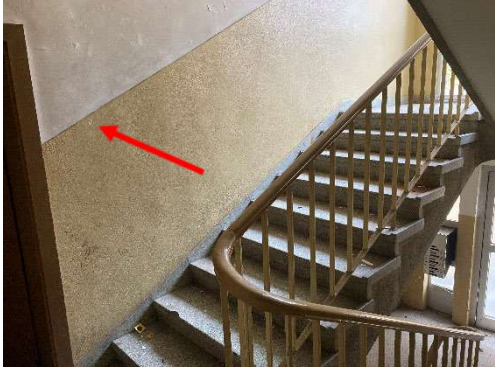
| Probenbezeichnung | Bauteil / Belastungen / ASN | Fotodokumentation / Fundstelle |
|---|---|---|
| 301/EG/TRH/GS16<br>(in: 301/TRH/MP Putz) | Anstrich + Wandputz, hellbraun + weiß /<br><br>kein Asbest nachgewiesen | |

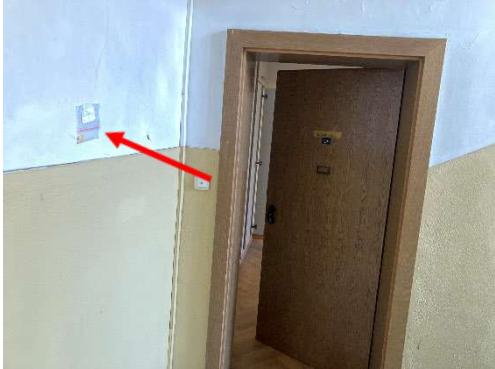
| Probenbezeichnung | Bauteil / Belastungen / ASN | Fotodokumentation / Fundstelle |
|---|---|---|
| 301/1.OG/TRH/GS17<br>(in: 301/TRH/MP Putz) | Anstrich + Wandputz, weiß + hellgrau /<br><br>kein Asbest nachgewiesen | |

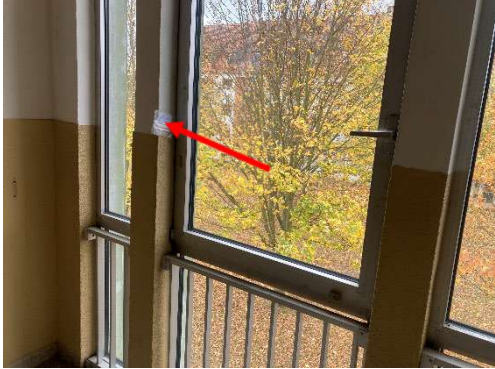
| Probenbezeichnung | Bauteil / Belastungen / ASN | Fotodokumentation / Fundstelle |
|---|---|---|
| 301/1.OG/TRH/GS18<br>(in: 301/TRH/MP Putz) | Anstrich + Wandputz, weiß + hellgrau, Fensterlaibung /<br><br>kein Asbest nachgewiesen | |

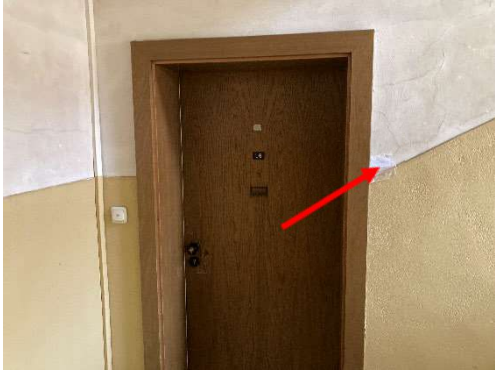
| Probenbezeichnung | Bauteil / Belastungen / ASN | Fotodokumentation / Fundstelle |
|---|---|---|
| 301/2.OG/TRH/GS19<br>(in: 301/TRH/MP Putz) | Anstrich + Wandputz, weiß + hellgrau, neben Tür /<br><br>kein Asbest nachgewiesen | |

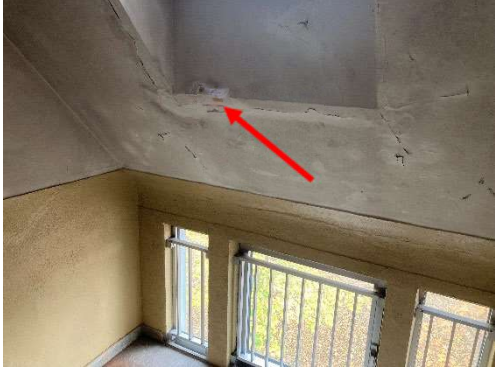
| Probenbezeichnung | Bauteil / Belastungen / ASN | Fotodokumentation / Fundstelle |
|---|---|---|
| 301/2.OG/TRH/GS20<br>(in: 301/TRH/MP Putz) | Anstrich + Spachtel, weiß + weiß,<br>Dachschräge /<br><br>kein Asbest nachgewiesen | |

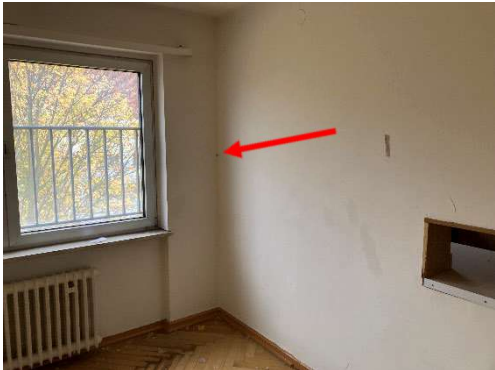
| Probenbezeichnung | Bauteil / Belastungen / ASN | Fotodokumentation / Fundstelle |
|---|---|---|
| 301/2.OG/L6/WZ/GS21<br>(in: 301/2.OG/L6/MP Putz) | Anstrich + Wandputz, weiß +<br>hellgrau, Eckstoß /<br><br>kein Asbest nachgewiesen | |

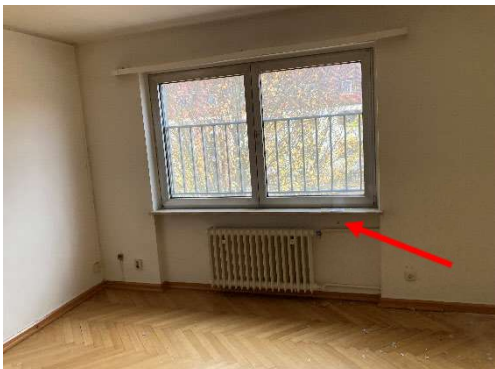
| Probenbezeichnung | Bauteil / Belastungen / ASN | Fotodokumentation / Fundstelle |
|---|---|---|
| 301/2.OG/L6/WZ/GS22<br>(in: 301/2.OG/L6/MP Putz) | Anstrich + Wandputz, weiß +<br>hellgrau, Heizungsniße /<br><br>kein Asbest nachgewiesen | |

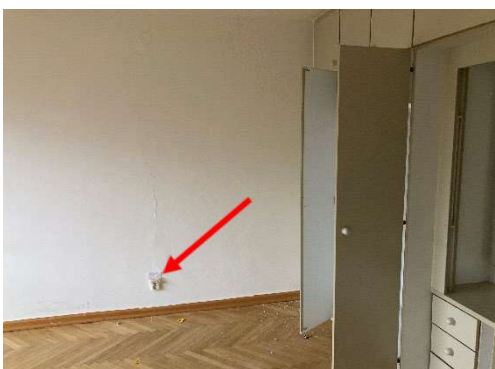
| Probenbezeichnung | Bauteil / Belastungen / ASN | Fotodokumentation / Fundstelle |
|---|---|---|
| 301/2.OG/L6/SZ/GS23<br>(in: 301/2.OG/L6/MP Putz) | Anstrich + Wandputz, weiß +<br>hellgrau, über Elektroinstallation /<br><br>kein Asbest nachgewiesen | |

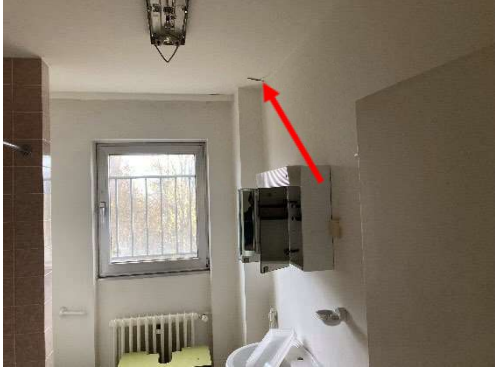
| Probenbezeichnung | Bauteil / Belastungen / ASN | Fotodokumentation / Fundstelle |
|---|---|---|
| 301/2.OG/L6/Bad/GS24<br>(in: 301/2.OG/L6/MP Putz) | Anstrich + Deckenputz, weiß + hellgrau /<br><br>kein Asbest nachgewiesen | |

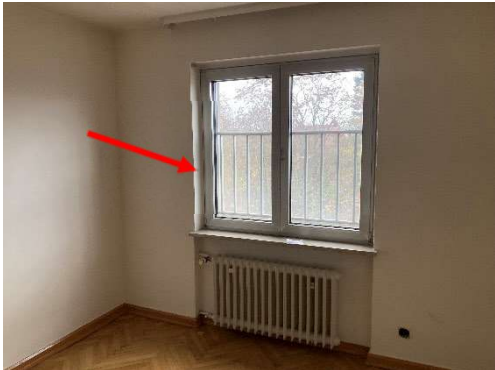
| Probenbezeichnung | Bauteil / Belastungen / ASN | Fotodokumentation / Fundstelle |
|---|---|---|
| 301/2.OG/L6/SZ/GS25<br>(in: 301/2.OG/L6/MP Putz) | Anstrich + Wandputz, weiß + hellgrau, Fensterlaibung /<br><br>kein Asbest nachgewiesen | |

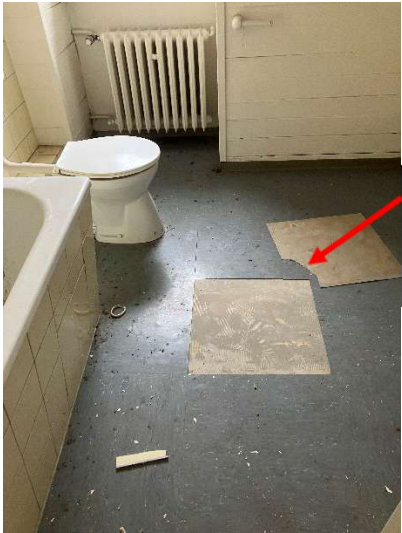
| Probenbezeichnung | Bauteil / Belastungen / ASN | Fotodokumentation / Fundstelle |
|---|---|---|
| 301/DG/L7/Bad/GS26 | PVC-Bodenbelag, blaugrau /<br><br>kein Asbest nachgewiesen | |

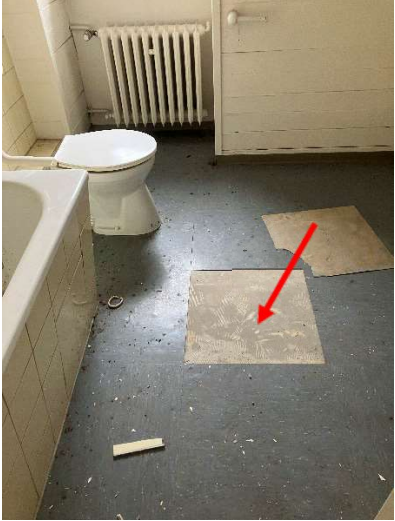
| Probenbezeichnung | Bauteil / Belastungen / ASN | Fotodokumentation / Fundstelle |
|---|---|---|
| 301/DG/L7/Bad/GS27 | Kleber, hellbraun /<br><br>kein Asbest nachgewiesen | |

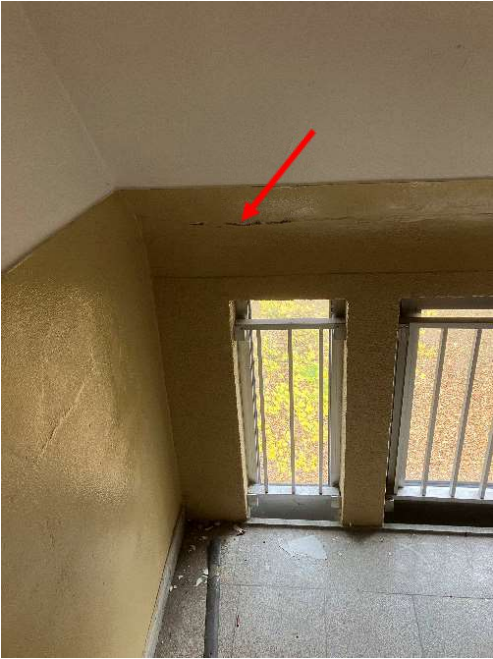
| Probenbezeichnung | Bauteil / Belastungen / ASN | Fotodokumentation / Fundstelle |
|---|---|---|
| 301/DG/TRH/GS28 | Glanzanstrich, hellbraun /<br><br>kein Asbest nachgewiesen<br><br>$\Sigma$ PCB (6) x 5: 5,4 mg/kg | |

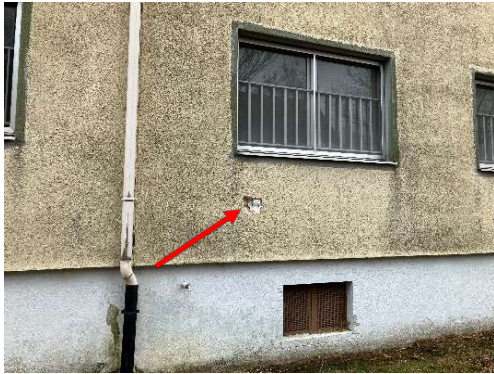
| Probenbezeichnung | Bauteil / Belastungen / ASN | Fotodokumentation / Fundstelle |
|---|---|---|
| 301/EG/Fassade/GS29 | Spachtel, Kleber unter WDVS,<br>Westseite /<br><br>kein Asbest nachgewiesen | |

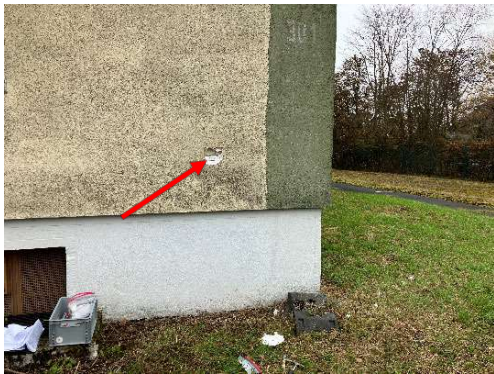
| Probenbezeichnung | Bauteil / Belastungen / ASN | Fotodokumentation / Fundstelle |
|---|---|---|
| 301/EG/Fassade/GS30 | Spachtel / Kleber unter WDVS,<br>Südseite /<br><br>kein Asbest nachgewiesen | |

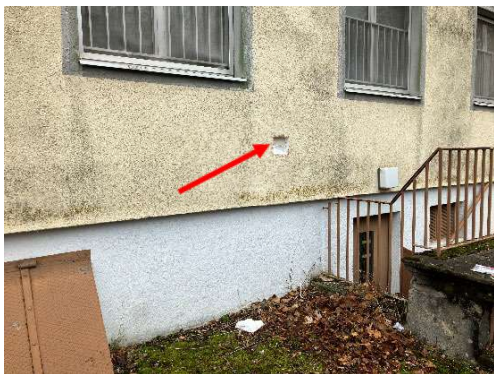
| Probenbezeichnung | Bauteil / Belastungen / ASN | Fotodokumentation / Fundstelle |
|---|---|---|
| 301/EG/Fassade/GS31<br>(in: 301/EG/Fassade/<br>MP Spachtel/Kleber) | Spachtel / Kleber unter WDVS,<br>Ostseite /<br><br><b>Amphibol-Asbest (0,011 %)</b><br><br><b>17 06 05* asbesthaltige Baustoffe<br/>(gefährlicher Abfall)</b><br>ODER in Abstimmung mit Entsorger<br>ggf. als 17 01 xx „geringfügig<br>asbesthaltig“ | |

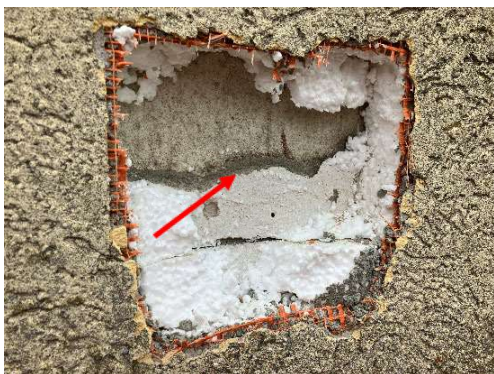
| Probenbezeichnung | Bauteil / Belastungen / ASN | Fotodokumentation / Fundstelle |
|---|---|---|
| 301/EG/Fassade/GS32<br>(in: 301/EG/Fassade/<br>MP Spachtel/Kleber) | Spachtel / Kleber unter WDVS,<br>Nordseite /<br><br><b>Amphibol-Asbest (0,011 %)</b><br><br><b>17 06 05* asbesthaltige Baustoffe<br/>(gefährlicher Abfall)</b><br>ODER in Abstimmung mit Entsorger<br>ggf. als 17 01 xx „geringfügig<br>asbesthaltig“ | |

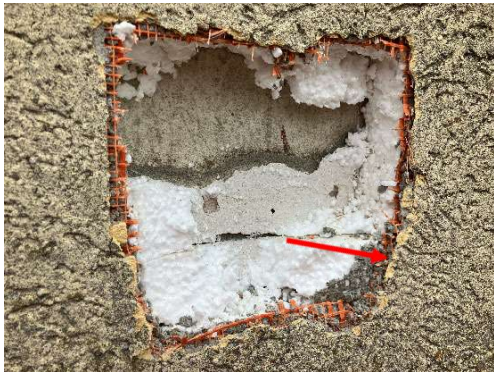
| Probenbezeichnung | Bauteil / Belastungen / ASN | Fotodokumentation / Fundstelle |
|---|---|---|
| 301/EG/Fassade/GS33 | Anstrich + Putz mit Fasergitter auf WDVS, Nordseite /<br><br>kein Asbest nachgewiesen | |

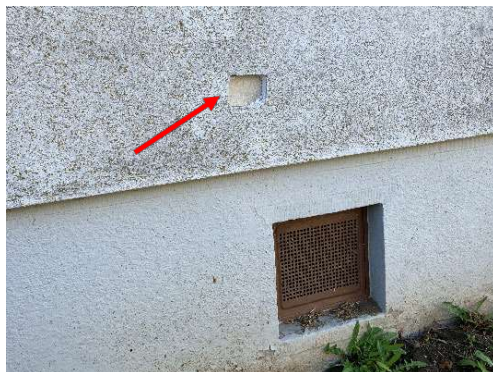
| Probenbezeichnung | Bauteil / Belastungen / ASN | Fotodokumentation / Fundstelle |
|---|---|---|
| 302/EG/Fassade//GS1 | Spachtel / Kleber unter WDVS /<br><br>enthält Spuren von Amphibol-<br>Asbest (< 1 %)<br><br>17 06 05* asbesthaltige Baustoffe<br>(gefährlicher Abfall)<br>ODER in Abstimmung mit<br>Entsorger ggf. als 17 01 xx<br>„geringfügig asbesthaltig“ | |

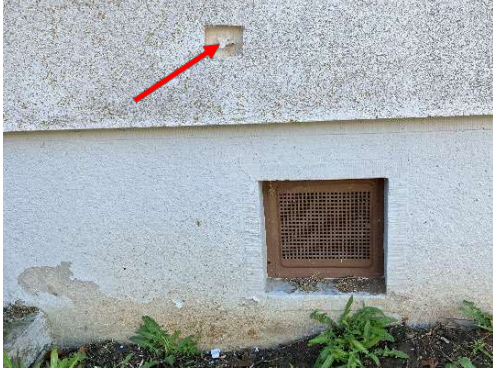
| Probenbezeichnung | Bauteil / Belastungen / ASN | Fotodokumentation / Fundstelle |
|---|---|---|
| 302/EG/Fassade/GS2 | Fassadenanstrich (untere Lage) /<br><br>kein Asbest nachgewiesen | |

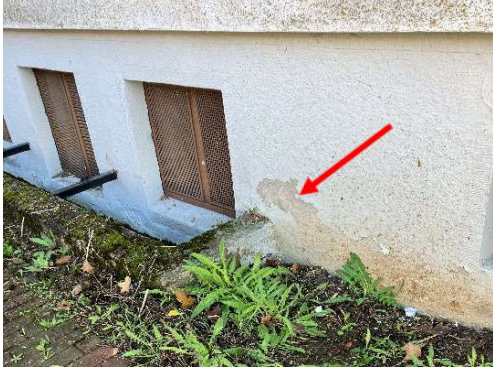
| Probenbezeichnung | Bauteil / Belastungen / ASN | Fotodokumentation / Fundstelle |
|---|---|---|
| 302/EG/Fassade/GS3 | Sockelanstrich, Fassade /<br><br>SM: Quecksilber 15 mg/kg<br><br>170903* Sonstige Bau- und Abbruchabfälle, die gefährliche Stoffe enthalten | |

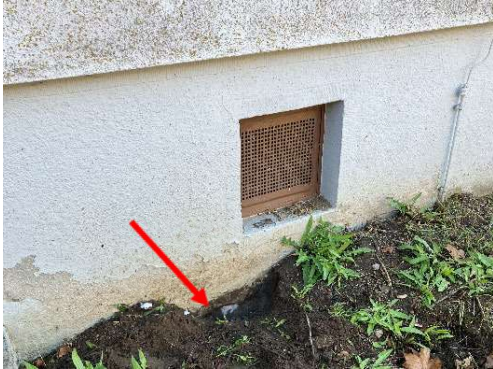
| Probenbezeichnung | Bauteil / Belastungen / ASN | Fotodokumentation / Fundstelle |
|---|---|---|
| 302/KG/Fassade/GS4 | Schutzanstrich, erdberührende KG-Außenwand /<br><br>$\Sigma$ PAK: < BG | |

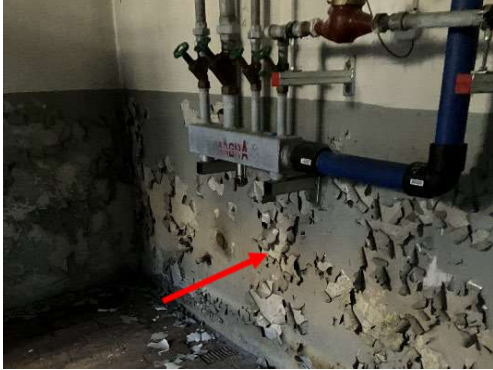
| Probenbezeichnung | Bauteil / Belastungen / ASN | Fotodokumentation / Fundstelle |
|---|---|---|
| 302/KG/Heizung/GS5 | Sockelanstrich, grau /<br><br>SM: Blei 43.000 mg/kg,<br>Chrom 1.100 mg/kg, Zink 34.000 mg/kg<br>$\Sigma$ PCB (6) x 5: 48,5 mg/kg<br><br>17 09 03* Sonstige Bau- und Abbruchabfälle, die gefährliche Stoffe enthalten | |

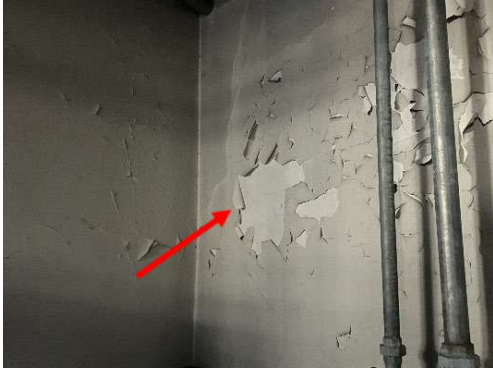
| Probenbezeichnung | Bauteil / Belastungen / ASN | Fotodokumentation / Fundstelle |
|---|---|---|
| 302/KG/Heizung/GS6 | <p>Wandanstrich, hellgrau-weiß /</p> <p>SM: Quecksilber 5,5mg/kg,<br/>Zink 6.900 mg/kg</p> <p>17 09 03* Sonstige Bau- und Abbruchabfälle, die gefährliche Stoffe enthalten</p> | |

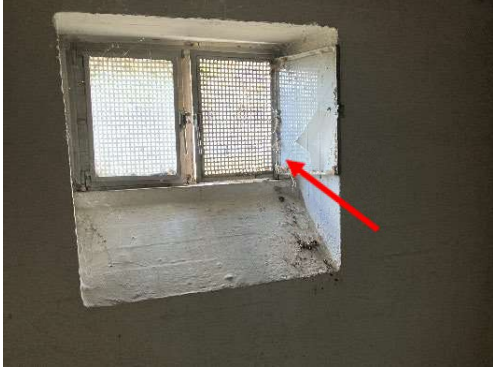
| Probenbezeichnung | Bauteil / Belastungen / ASN | Fotodokumentation / Fundstelle |
|---|---|---|
| 302/KG/Store2/GS7 | <p>Fensterkitt, Außenseite /</p> <p>kein Asbest nachgewiesen</p> | |

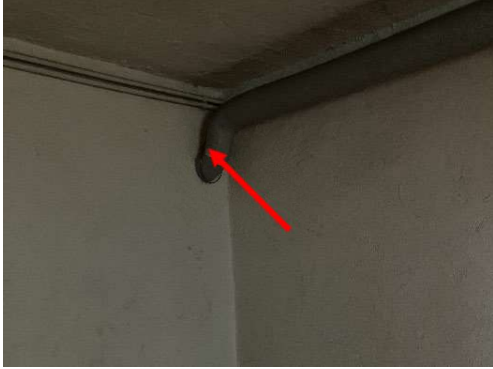
| Probenbezeichnung | Bauteil / Belastungen / ASN | Fotodokumentation / Fundstelle |
|---|---|---|
| 302/KG/Store6/GS8 | <p>Gipsbinde als Rohrummantelung</p> <p>kein Asbest nachgewiesen</p> | |

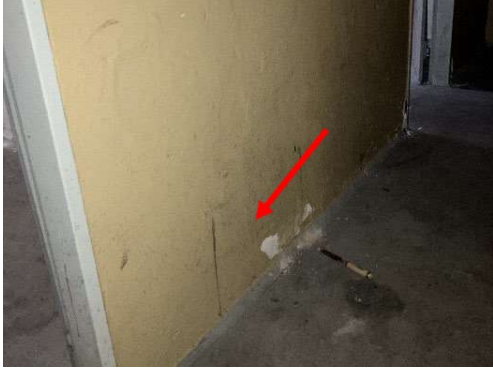
| Probenbezeichnung | Bauteil / Belastungen / ASN | Fotodokumentation / Fundstelle |
|---|---|---|
| 302/KG/Flur3/GS9 | <p>Wandanstrich, hellbraun /</p> <p>SM: unauffällig<br/><math>\Sigma</math>PCB (6) x 5: 57 mg/kg</p> <p>17 09 02* Bau- und Abbruchabfälle, die PCB enthalten (gefährlicher Abfall)</p> | |

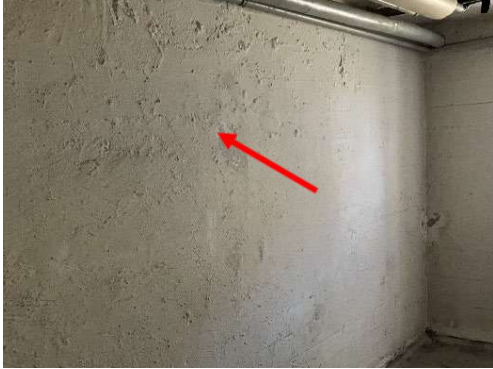
| Probenbezeichnung | Bauteil / Belastungen / ASN | Fotodokumentation / Fundstelle |
|---|---|---|
| 302/KG/Store4/GS10 | <p>Wandanstrich, weiß /</p> <p>SM: Blei 544 mg/kg</p> <p>17 09 03* Sonstige Bau- und Abbruchabfälle, die gefährliche Stoffe enthalten</p> | |

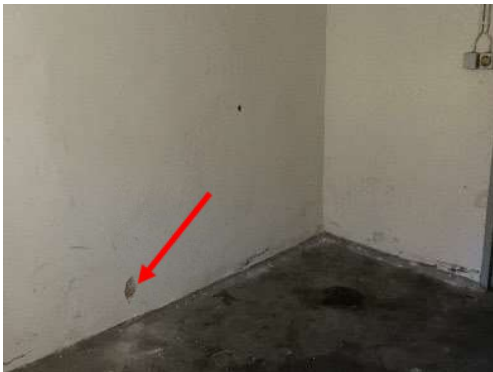
| Probenbezeichnung | Bauteil / Belastungen / ASN | Fotodokumentation / Fundstelle |
|---|---|---|
| 302/KG/Diverse/GS11 | <p>Anstrich + Wandputz, weiß / hellbraun+hellgrau, MP aus 4 EP /</p> <p>ΣDDT 264 mg/kg</p> <p>Chlorid 17 mg/l, Sulfat 710 mg/l, Leitfähigkeit 1.840 µS/cm</p> <p>17 09 03* Sonstige Bau- und Abbruchabfälle, die gefährliche Stoffe enthalten</p> | |

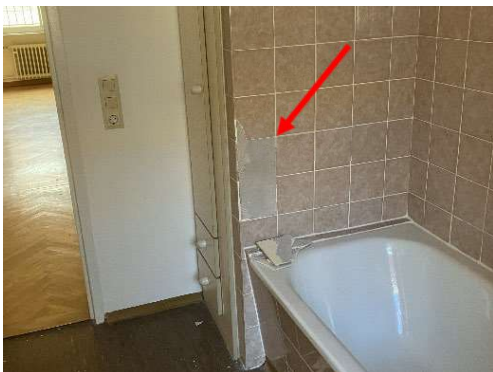
| Probenbezeichnung | Bauteil / Belastungen / ASN | Fotodokumentation / Fundstelle |
|---|---|---|
| <p>302/EG/L2/Bad/GS12</p> <p>(in: 302/MP Kleber+Verfugung)</p> | <p>Verfugung zw. Wandfliesen, hellbraun /</p> <p>kein Asbest nachgewiesen</p> | |

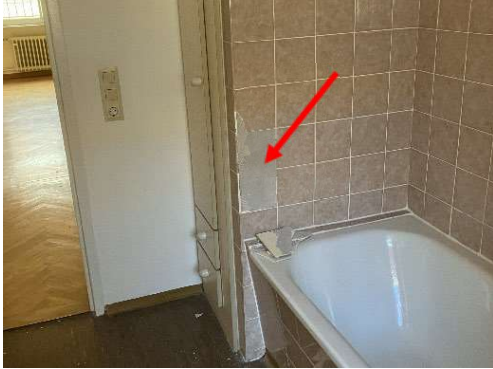
| Probenbezeichnung | Bauteil / Belastungen / ASN | Fotodokumentation / Fundstelle |
|---|---|---|
| 302/EG/L2/Bad/GS13<br>(in: 302/MP Kleber+Verfugung) | Dünnbett-Kleber hinter<br>Wandfliesen, hellbraun /<br><br>kein Asbest nachgewiesen | |

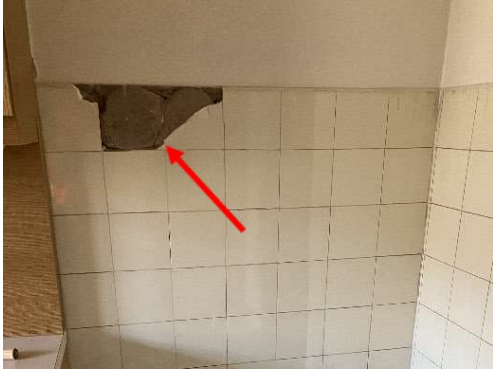
| Probenbezeichnung | Bauteil / Belastungen / ASN | Fotodokumentation / Fundstelle |
|---|---|---|
| 302/1.OG/L4/Küche/GS14<br>(in: 302/MP Kleber+Verfugung) | Verfugung zw. Wandfliesen,<br>beige /<br><br>kein Asbest nachgewiesen | |

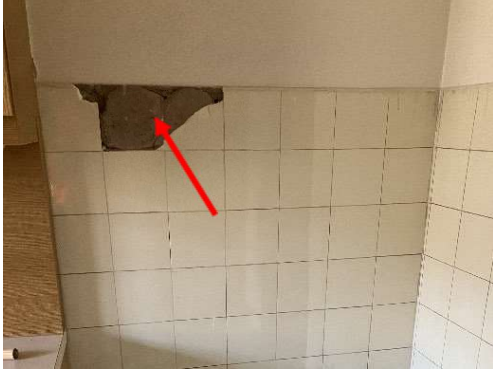
| Probenbezeichnung | Bauteil / Belastungen / ASN | Fotodokumentation / Fundstelle |
|---|---|---|
| 302/1.OG/L4/Küche/GS15<br>(in: 302/MP Kleber+Verfugung) | Dickbett-Kleber hinter<br>Wandfliesen, beige /<br><br>kein Asbest nachgewiesen | |

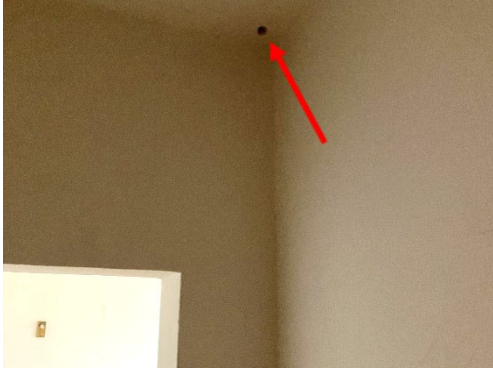
| Probenbezeichnung | Bauteil / Belastungen / ASN | Fotodokumentation / Fundstelle |
|---|---|---|
| 302/1.OG/L4/Flur/GS16<br>(in: 302/1.OG/L4/MP Putz) | Anstrich + Deckenputz, weiß+<br>hellgrau /<br><br>kein Asbest nachgewiesen | |

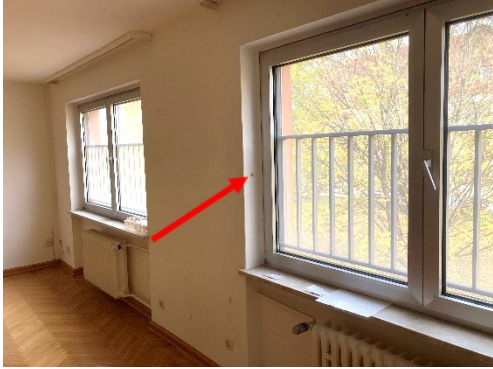
| Probenbezeichnung | Bauteil / Belastungen / ASN | Fotodokumentation / Fundstelle |
|---|---|---|
| 302/1.OG/L4/WZ/GS17<br>(in: 302/1.OG/L4/MP Putz) | Anstrich + Wandputz, weiß+hellgrau, Fensterlaibung /<br><br>kein Asbest nachgewiesen | |

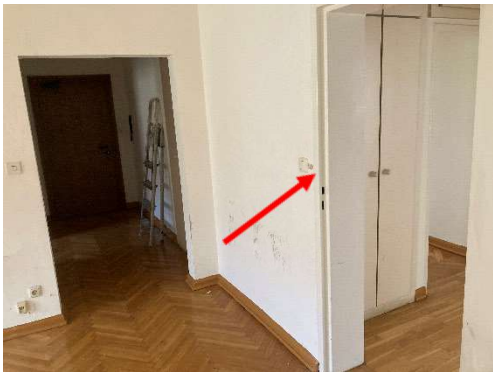
| Probenbezeichnung | Bauteil / Belastungen / ASN | Fotodokumentation / Fundstelle |
|---|---|---|
| 302/1.OG/L4/WZ/GS18<br>(in: 302/1.OG/L4/MP Putz) | Anstrich + Wandputz, weiß+hellgrau, zw. Türrahmen und Lichtschalter /<br><br>kein Asbest nachgewiesen | |

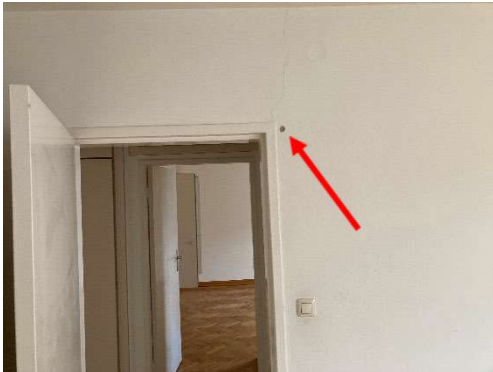
| Probenbezeichnung | Bauteil / Belastungen / ASN | Fotodokumentation / Fundstelle |
|---|---|---|
| 302/1.OG/L4/SZ/GS19<br>(in: 302/1.OG/L4/MP Putz) | Anstrich + Wandputz, weiß, neben Türrahmen /<br><br>kein Asbest nachgewiesen | |

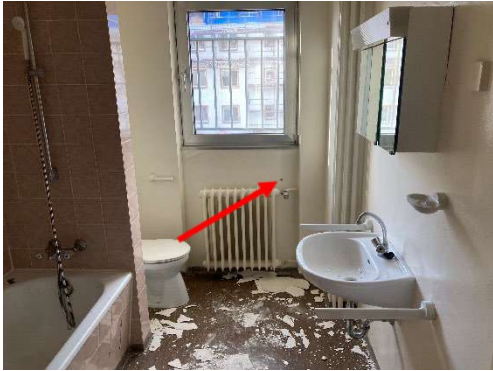
| Probenbezeichnung | Bauteil / Belastungen / ASN | Fotodokumentation / Fundstelle |
|---|---|---|
| 302/1.OG/L4/SZ/GS20<br>(in: 302/1.OG/L4/MP Putz) | Anstrich + Wandputz, weiß, Heizungsniische /<br><br>kein Asbest nachgewiesen | |

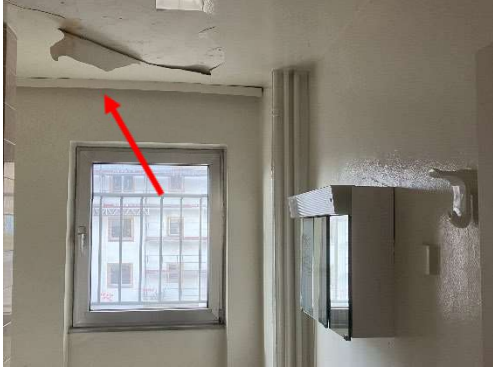
| Probenbezeichnung | Bauteil / Belastungen / ASN | Fotodokumentation / Fundstelle |
|---|---|---|
| 302/1.OG/L4/GS21 | Glanzanstrich, weiß, Wand +<br>Decke /<br><br>$\Sigma$ PCB (6) x 5: 108 mg/kg<br><br>17 09 02* Bau- und Abbruchabfälle,<br>die PCB enthalten (gefährlicher<br>Abfall) | |

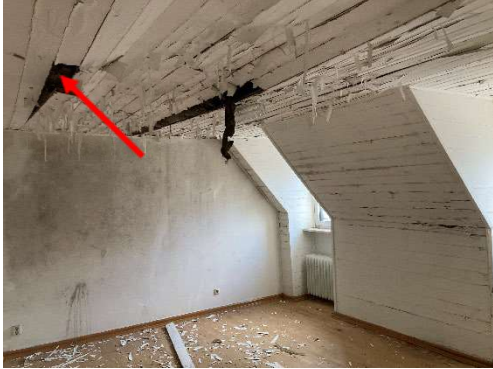
| Probenbezeichnung | Bauteil / Belastungen / ASN | Fotodokumentation / Fundstelle |
|---|---|---|
| 302/DG/R8/SZ/GS22 | Dämmung, Auflage über<br>Holzpaneele /<br><br>KMF-haltig (ohne Untersuchung)<br><br>17 06 03* anderes Dämmmaterial,<br>das aus gefährlichen Stoffen<br>besteht oder solche Stoffe enthält<br>(gefährlicher Abfall) | |

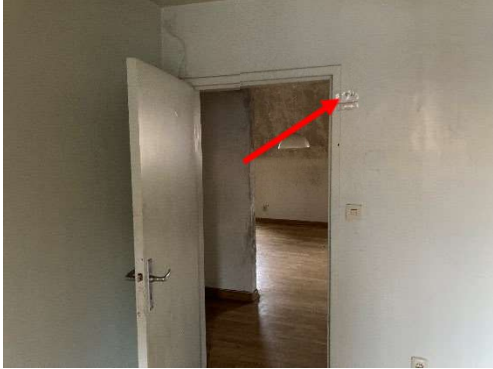
| Probenbezeichnung | Bauteil / Belastungen / ASN | Fotodokumentation / Fundstelle |
|---|---|---|
| 302/DG/R7/Küche/GS23<br>(in: 302/DG/R7/MP Putz) | Anstrich + Wandputz, weiß +<br>hellgrau, neben Türrahmen /<br><br>kein Asbest nachgewiesen | |

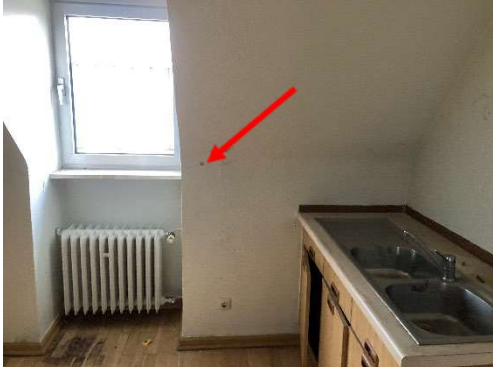
| Probenbezeichnung | Bauteil / Belastungen / ASN | Fotodokumentation / Fundstelle |
|---|---|---|
| 302/DG/R7/Küche/GS24<br>(in: 302/DG/R7/MP Putz) | Anstrich + Wandputz, weiß +<br>hellgrau, Übergang zur<br>Wandschräge /<br><br>kein Asbest nachgewiesen | |

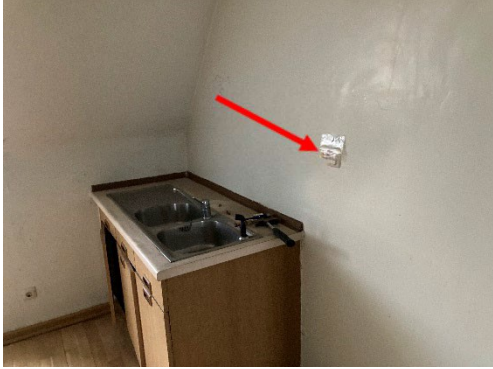
| Probenbezeichnung | Bauteil / Belastungen / ASN | Fotodokumentation / Fundstelle |
|---|---|---|
| 302/DG/R7/Küche/GS25<br>(in: 302/DG/R7/MP Putz) | Anstrich + Wandputz, weiß + hellgrau, neben Lichtschalter /<br><br>kein Asbest nachgewiesen | |

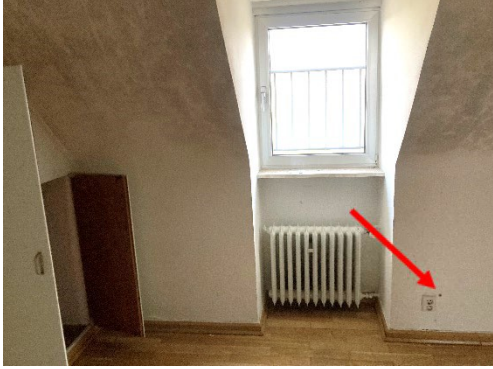
| Probenbezeichnung | Bauteil / Belastungen / ASN | Fotodokumentation / Fundstelle |
|---|---|---|
| 302/DG/R7/WZ/GS26<br>(in: 302/DG/R7/MP Putz) | Anstrich + Wandputz, weiß + hellgrau, neben Steckdose /<br><br>kein Asbest nachgewiesen | |

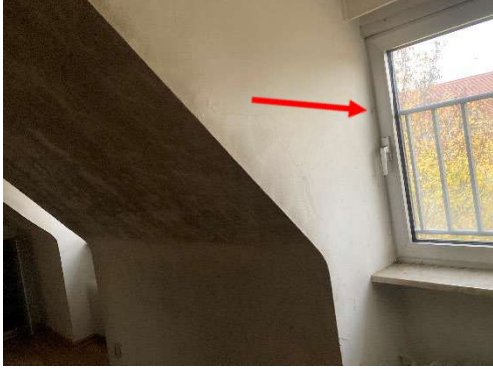
| Probenbezeichnung | Bauteil / Belastungen / ASN | Fotodokumentation / Fundstelle |
|---|---|---|
| 302/DG/R7/WZ/GS27<br>(in: 302/DG/R7/MP Putz) | Anstrich + Wandputz, weiß + hellgrau, Fensterlaibung /<br><br>kein Asbest nachgewiesen | |

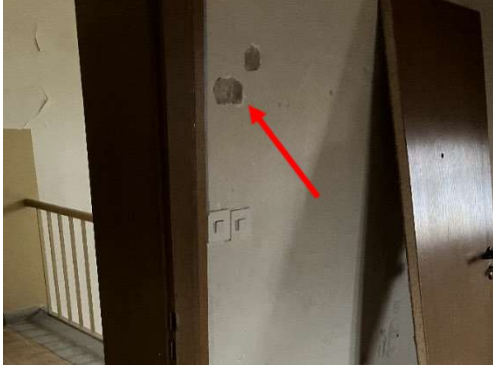
| Probenbezeichnung | Bauteil / Belastungen / ASN | Fotodokumentation / Fundstelle |
|---|---|---|
| 302/DG/Diverse/GS28 | Anstrich + Putz, weiß, hellgrau /<br><br>SM: unauffällig<br>$\Sigma$ DDT 36,7 mg/kg<br>Chlorid 22 mg/l, Sulfat 1.200 mg/l,<br>Leitfähigkeit 3.780 $\mu$ S/cm<br><br>17 09 03* Sonstige Bau- und Abbruchabfälle, die gefährliche Stoffe enthalten | |

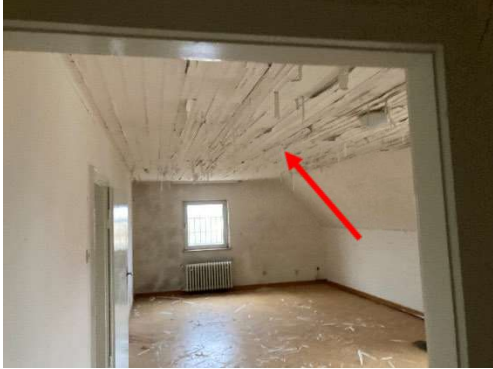
| Probenbezeichnung | Bauteil / Belastungen / ASN | Fotodokumentation / Fundstelle |
|---|---|---|
| 302/DG/R8/WZ/GS29 | Anstrich auf Holzpaneel-Decke,<br>weiß /<br><br>$\Sigma$ PCB (6) x 5: 16,45 mg/kg | |

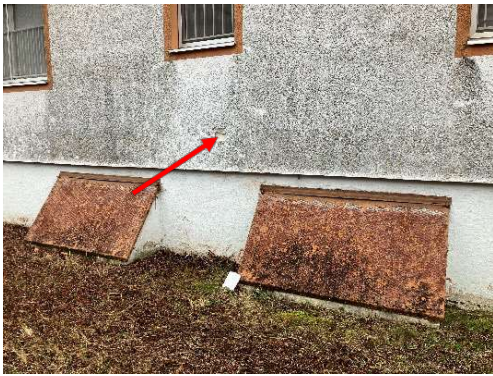
| Probenbezeichnung | Bauteil / Belastungen / ASN | Fotodokumentation / Fundstelle |
|---|---|---|
| 302/EG/Fassade/GS30<br>(in: 302/EG/Fassade/<br>MP Spachtel/Kleber) | Spachtel / Kleber unter WDVS,<br>Westseite /<br><br><b>Amphibol-Asbest (0,029 %)</b><br><br><b>17 06 05* asbesthaltige Baustoffe<br/>(gefährlicher Abfall)</b><br><br>ODER in Abstimmung mit<br>Entsorger ggf. als 17 01 xx<br>„geringfügig asbesthaltig“ | |

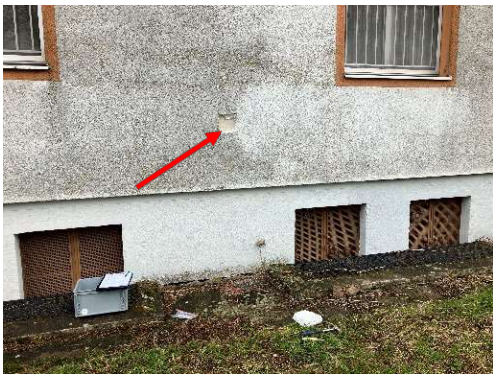
| Probenbezeichnung | Bauteil / Belastungen / ASN | Fotodokumentation / Fundstelle |
|---|---|---|
| 302/EG/Fassade/GS31<br>(in: 302/EG/Fassade/<br>MP Spachtel/Kleber) | Spachtel / Kleber unter WDVS,<br>Südseite /<br><br><b>Amphibol-Asbest (0,029 %)</b><br><br><b>17 06 05* asbesthaltige Baustoffe<br/>(gefährlicher Abfall)</b><br><br>ODER in Abstimmung mit<br>Entsorger ggf. als 17 01 xx<br>„geringfügig asbesthaltig“ | |

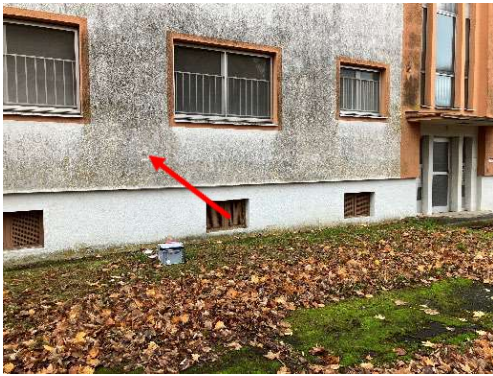
| Probenbezeichnung | Bauteil / Belastungen / ASN | Fotodokumentation / Fundstelle |
|---|---|---|
| 302/EG/Fassade/GS32<br>(in: 302/EG/Fassade/<br>MP Spachtel/Kleber) | Spachtel / Kleber unter WDVS,<br>Ostseite /<br><br><b>Amphibol-Asbest (0,029 %)</b><br><br><b>17 06 05* asbesthaltige Baustoffe<br/>(gefährlicher Abfall)</b><br><br>ODER in Abstimmung mit<br>Entsorger ggf. als 17 01 xx<br>„geringfügig asbesthaltig“ | |

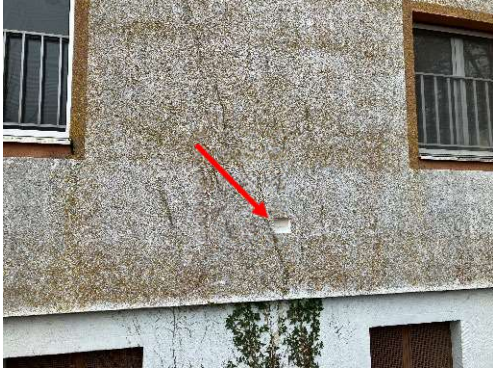
| Probenbezeichnung | Bauteil / Belastungen / ASN | Fotodokumentation / Fundstelle |
|---|---|---|
| 302/EG/Fassade/GS33<br>(in: 302/EG/Fassade/<br>MP Spachtel/Kleber) | Spachtel / Kleber unter WDVS,<br>Nordseite /<br><br><b>Amphibol-Asbest (0,029 %)</b><br><br><b>17 06 05* asbesthaltige Baustoffe</b><br><b>(gefährlicher Abfall)</b><br><br>ODER in Abstimmung mit<br>Entsorger ggf. als 17 01 xx<br>„geringfügig asbesthaltig“ | |

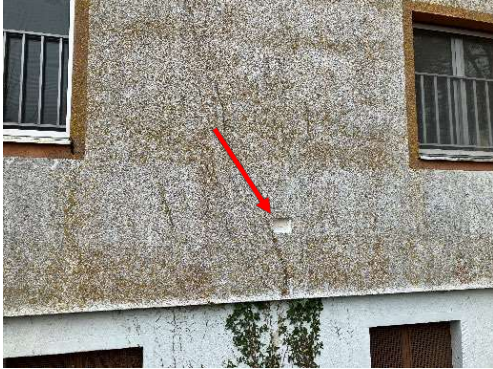
| Probenbezeichnung | Bauteil / Belastungen / ASN | Fotodokumentation / Fundstelle |
|---|---|---|
| 302/EG/Fassade/GS34 | Anstrich + Putz mit Fasergitter<br>auf WDVS, Nordseite /<br><br>kein Asbest nachgewiesen | |

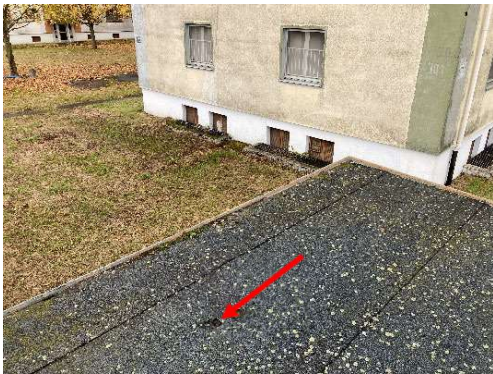
| Probenbezeichnung | Bauteil / Belastungen / ASN | Fotodokumentation / Fundstelle |
|---|---|---|
| 340/Dach/GS1 | Dachpappe, zweilagig,<br>Flachdachabdichtung /<br><br>kein Asbest nachgewiesen<br>$\Sigma$ PAK: 145 mg/kg | |

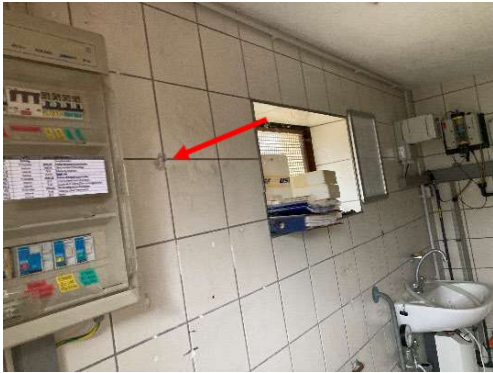
| Probenbezeichnung | Bauteil / Belastungen / ASN | Fotodokumentation / Fundstelle |
|---|---|---|
| 340/EG/GS2<br>(in: 340/EG/MP Kleber+Verfugung) | Dünnbett-Kleber + Verfugung im<br>Bereich Wandfliesen /<br><br>kein Asbest nachgewiesen | |

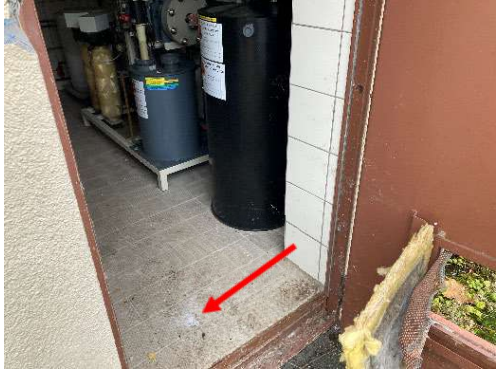
| Proben-<br>bezeichnung | Bauteil / Belastungen / ASN | Fotodokumentation / Fundstelle |
|---|---|---|
| 340/EG/GS3<br>(in: 340/EG/MP Kleber+Verfugung) | Kleber + Verfugung im Bereich<br>Bodenfliesen /<br><br>kein Asbest nachgewiesen | |
