# Polizeiinspektion Kitzingen, Neubau Dienstgebäude

Gebäudeschadstoffuntersuchung Geb. 301 und 302

Gutachten

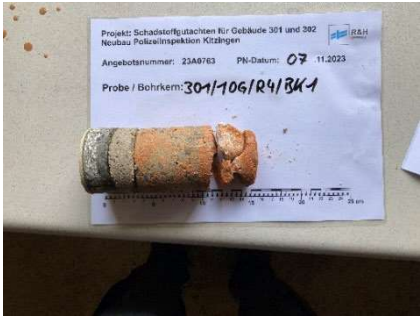
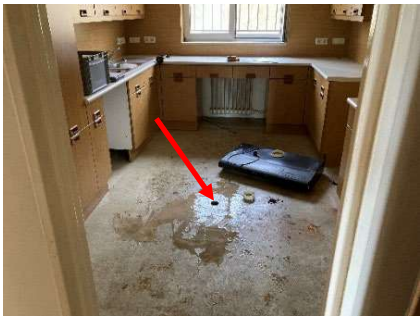
| Probenbezeichnung (Lage) | Aufbau | Belastungen / ASN | Fotodokumentation / Fundstelle |
|---|---|---|---|
| 301/1.OG/R4/BK1 Lino<br>301/1.OG/R4/BK1 KL<br><br>301/1.OG/R4/BK1 Dickbett<br>301/1.OG/R4/BK1 Estrich | - 0,3 cm Lino<br>- 0,4 cm Kleber<br>- 1,0 cm Fliese<br>- 2,0 cm Dickbett<br>- 4,0 cm Estrich<br>- 10,0 cm Beton<br>> 14,5 cm Ziegel | kein Asbest nachgewiesen<br><br>kein Asbest nachgewiesen | <br> |

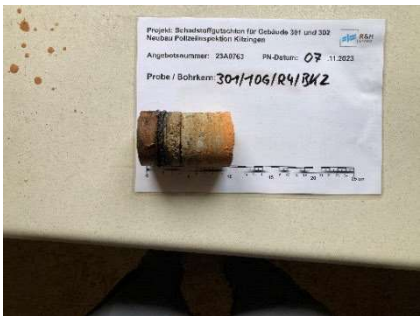
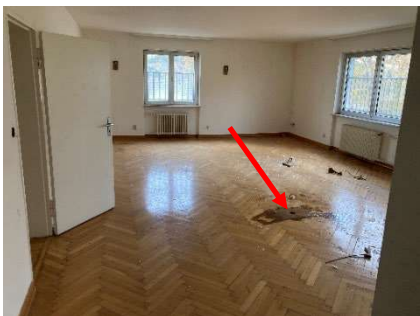
| Probenbezeichnung (Lage) | Aufbau | Belastungen / ASN | Fotodokumentation / Fundstelle |
|---|---|---|---|
| 301/1.OG/R4/BK2 Parkett<br>301/1.OG/R4/BK2KL<br>301/1.OG/R4/BK2 Estrich | - 2,0 cm Parkett<br>- 2,5 cm Kleber<br>- 4,5 cm Estrich<br>- 10,0 cm Beton<br>> 10,0 cm Ziegel | kein Asbest nachgewiesen<br><br>kein Asbest nachgewiesen | <br> |

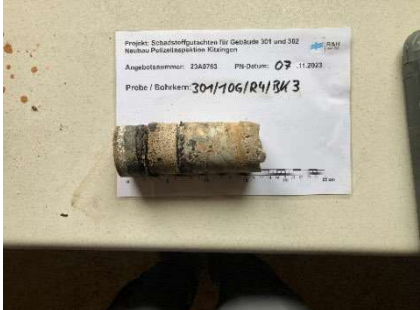
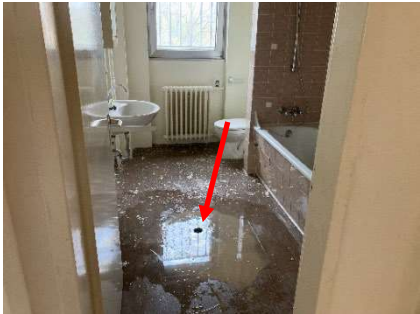
| Probenbezeichnung (Lage) | Aufbau | Belastungen / ASN | Fotodokumentation / Fundstelle |
|---|---|---|---|
| 301/1.OG/R4/BK3 Lino<br>301/1.OG/R4/BK3 KL<br>301/1.OG/R4/BK3 Dickbett<br>301/1.OG/R4/BK3 Dichtbahn<br>301/1.OG/R4/BK3 Estrich | - 0,3 cm Lino<br>- 0,4 cm Kleber<br>- 1,5 cm Fliese<br>- 2,5 cm Dickbett<br>- 3,0 cm Dichtbahn<br>- 7,0 cm Estrich<br>> 16,0 cm Beton | Asbest < 0,001 % (gem.<br>Prüfbericht 2340567 NA,<br>quantitat. Asbestunters.) | <br> |

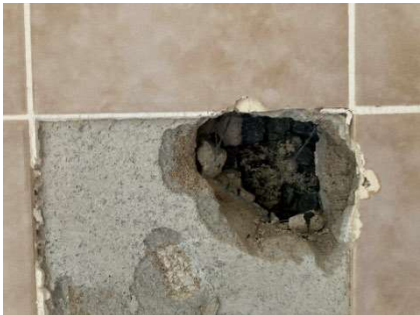
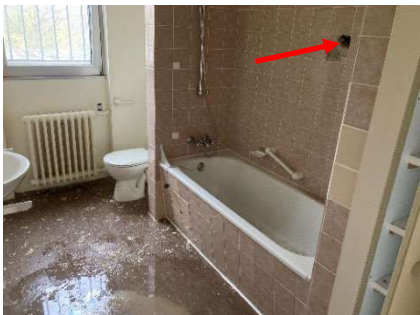
| Probenbezeichnung (Lage) | Aufbau | Belastungen / ASN | Fotodokumentation / Fundstelle |
|---|---|---|---|
| 301/1.OG/R4/BT Dichtbahn | - 0,5 cm Fliese<br>- 0,7 cm Kleber<br>- 4,5 cm Putz<br>- 4,8 cm Dichtbahn | kein Asbest nachgew.<br><b><math>\Sigma</math>PAK: 3.110 mg/kg /</b><br><b>17 03 01* / 17 03 03*</b><br><b>(gefährlicher Abfall)</b> | <br> |

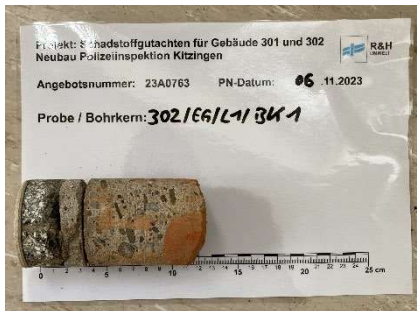
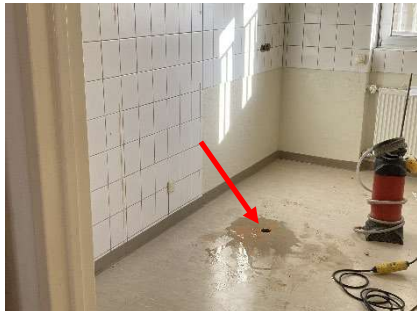
| Probenbezeichnung (Lage) | Aufbau | Belastungen / ASN | Fotodokumentation / Fundstelle |
|---|---|---|---|
| 302/EG/L1/BK1 Lino<br>302/EG/L1/BK1 KL<br><br>302/EG/L1/BK1 Estrich | - 0,3 cm Lino<br>- 0,4 cm Kleber<br>- 2,5 cm Fliese<br>- 4,0 cm Estrich<br>> 11,5 cm Beton | kein Asbest nachgewiesen<br>kein Asbest nachgewiesen | <br> |

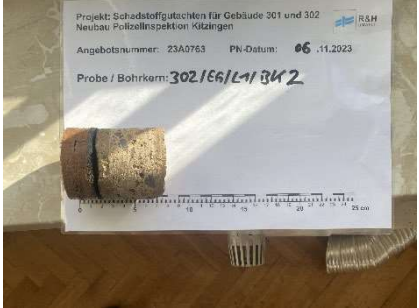
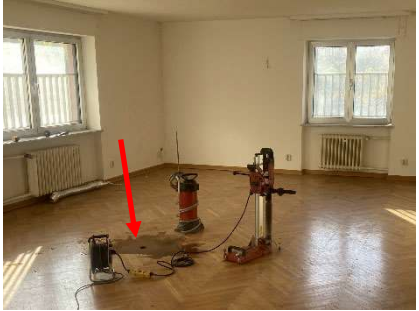
| Probenbezeichnung (Lage) | Aufbau | Belastungen / ASN | Fotodokumentation / Fundstelle |
|---|---|---|---|
| 302/EG/L1/BK2 Parkett<br>302/EG/L1/BK2 KL<br>302/EG/L1/BK2 Estrich | - 2,0 cm Parkett<br>- 2,5 cm Kleber<br>- 3,5 cm Estrich<br>- 10,5 cm Beton<br>- 24,0 cm Ziegel<br>- 25,0 cm Putz<br>- 25,1 cm Anstrich | | |

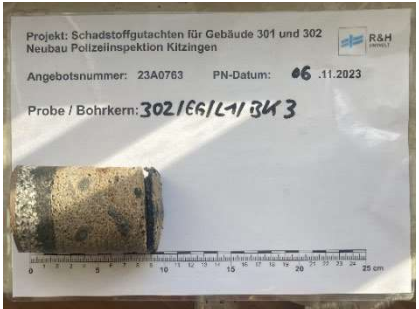
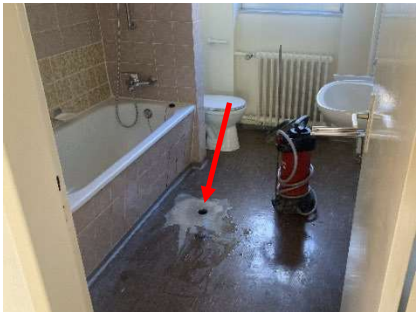
| Probenbezeichnung (Lage) | Aufbau | Belastungen / ASN | Fotodokumentation / Fundstelle |
|---|---|---|---|
| 302/1EG/L1/BK3 Lino<br>302/EG/L1/BK3 KL<br>302/EG/L1/BK3 Dickbett<br>302/EG/L1/BK3 Dichtbahn | - 0,3 cm Lino<br>- 0,4 cm Kleber<br>- 1,5 cm Fliese<br>- 2,5 cm Dickbett<br>- 8,5 cm Beton<br>- 9,0 cm Dichtbahn | kein Asbest nachgewiesen<br>$\Sigma$ PAK: 87,4 mg/kg | |

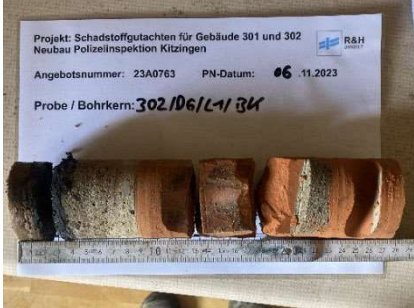
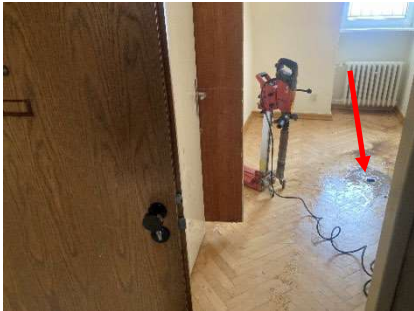
| Probenbezeichnung (Lage) | Aufbau | Belastungen / ASN | Fotodokumentation / Fundstelle |
|---|---|---|---|
| 302/DG/L8/BK4 Parkett<br>302/DG/L8/BK4 KL<br>302/DG/L8/BK4 Estrich | - 2,0 cm Parkett<br>- 2,5 cm Kleber<br>- 9,0 cm Estrich<br>- 28,0 cm Ziegel<br>- 28,5 cm Putz<br>- 28,6 cm Anstrich | kein Asbest nachgewiesen | |

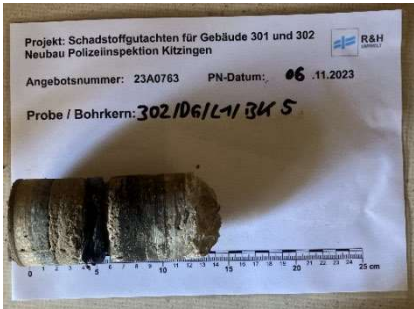
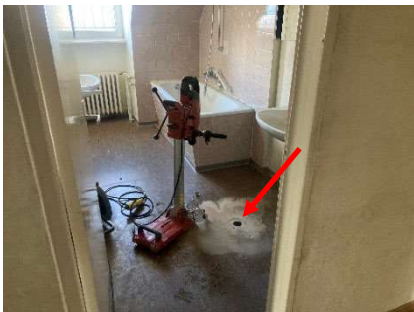
| Probenbezeichnung (Lage) | Aufbau | Belastungen / ASN | Fotodokumentation / Fundstelle |
|---|---|---|---|
| 302/DG/L8/BK5 Lino<br>302/DG/L8/BK5 KL<br>302/DG/L8/BK5 Dickbett<br>302/DG/L8/BK5 Estrich 1<br>302/DG/L8/BK5 Dichtbahn<br>302/DG/L8/BK5 Estrich 2 | - 0,3 cm Lino<br>- 0,4 cm Kleber<br>- 1,5 cm Fliese<br>- 3,0 cm Dickbett<br>- 5,0 cm Estrich 1<br>- 5,5 cm Dichtbahn<br>> 15,0 cm Estrich 2 | kein Asbest nachgewiesen<br>kein Asbest nachgewiesen<br>kein Asbest nachgewiesen<br>ΣPAK: 23,2 mg/kg | |

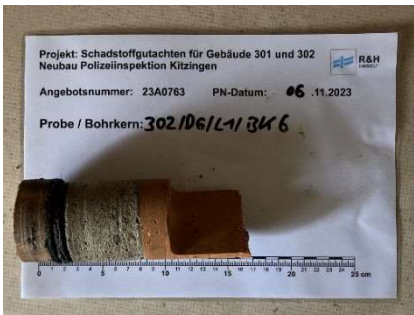
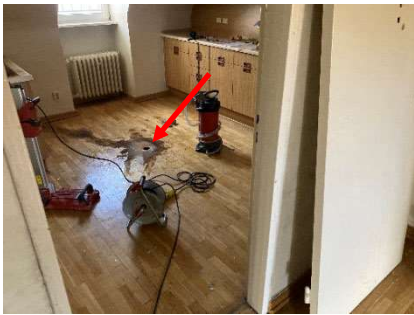
| Probenbezeichnung (Lage) | Aufbau | Belastungen / ASN | Fotodokumentation / Fundstelle |
|---|---|---|---|
| 302/DG/L8/BK6 Parkett<br>302/DG/L8/BK6 KL | - 2,0 cm Parkett<br>- 3,0 cm Kleber<br><br>- 9,0 cm Beton<br>> 16,5 cm Ziegel | kein Asbest nachgewiesen<br><br>$\Sigma$ PAK: 4.020 mg/kg<br>17 03 01* / 17 03 03*<br>(gefährlicher Abfall) | <br> |

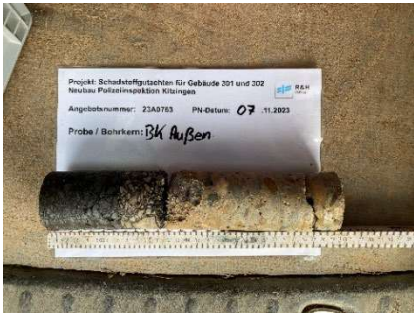
| Probenbezeichnung (Lage) | Aufbau | Belastungen / ASN | Fotodokumentation / Fundstelle |
|---|---|---|---|
| BK Außen Deckschicht<br>(in: BK Außenbereich / MP Asphalt)<br>BK Außen Tragschicht 1<br>(in: BK Außenbereich / MP Asphalt)<br>BK Außen Tragschicht 2<br>(in: BK Außenbereich / MP Asphalt) | - 4,5 cm Deckschicht<br><br>- 8,0 cm Tragschicht 1<br><br>- 11,0 cm Tragschicht 2<br><br>- 29,5 cm Beton | $\Sigma$ PAK: < BG | |
